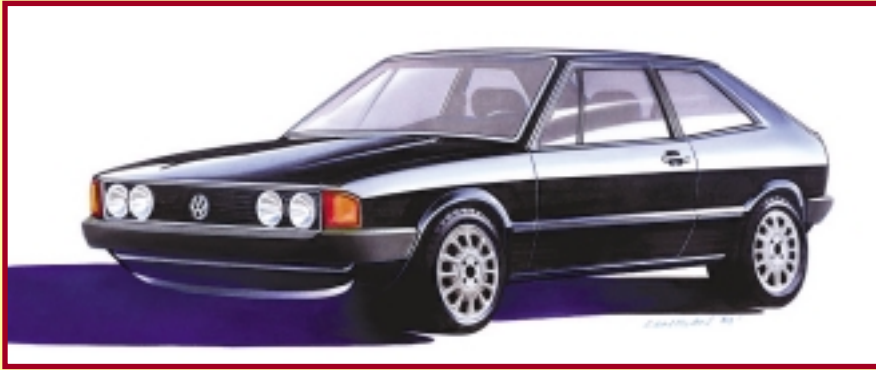
Az 1978-as modellfrissítés után a lökhárítók műanyagból készültek, az indexek pedig rányúlnak a sárvédőkre

1977-ben szintén végbement némi változás, kezdve a krómlökhárítók műanyagra történő cseréjével, a B-oszlop és a visszapillantó fekete lett, előre nagy, oldalra kifordulós indexeket szereltek az addigi „vékony” változat helyett. A Scirocco ekkor kapta az addigi kettős ablaktörlő helyett a jellegzetes szimpla ki-

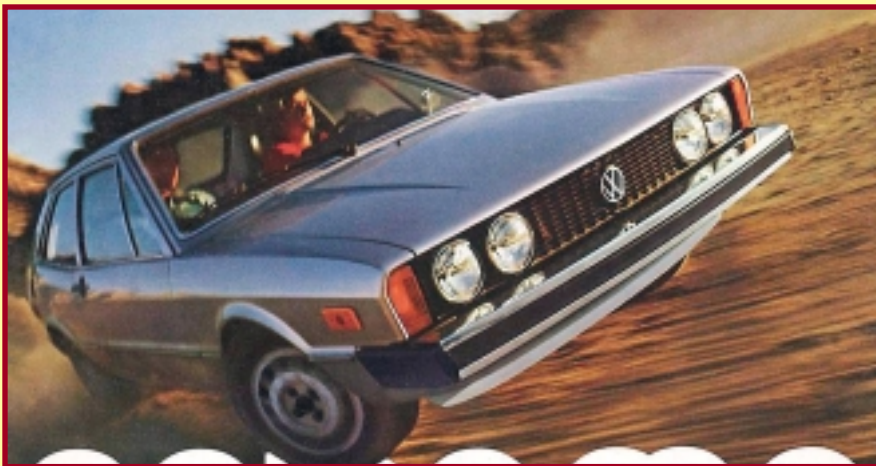
1974-től '78 augusztusig krómlökhárítóval készült az első széria
